2.1.2 Verfärbungen

2.1.2.1 Schäden an Betonpflastersteinen durch Verfärbungen aufgrund von falschem Fugensand und nicht fachgerechter Verlegung (B2)

Schäden im GaLaBau

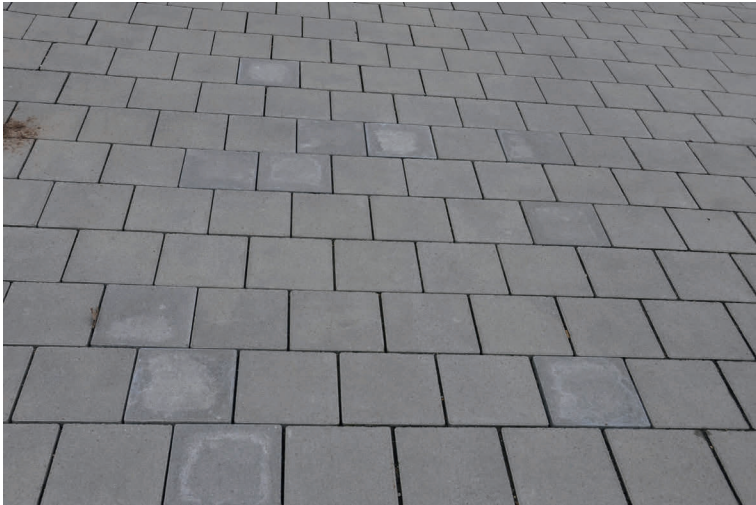
Bei der Ortsbesichtigung wurde Folgendes festgestellt: Der Pflasterbelag weist durchgängig eine bräunlich-gelbe Verfärbung auf (Bild 4). Es sind dabei nicht nur die grauen Steine betroffen, in gleichem Ausmaß weisen auch die anthrazitfarbenen Steine sowie die als Randeinfassung verwendeten Betontiefbordsteine die bemängelten Flecken auf. Bei bereits ausgetauschten Steinen sind Ausblühungen aufgetreten.

Bild 4: Deutlich sichtbar: die bräunlich-gelben Verfärbungen sowie auch die vorhandenen Ausblühungen auf bereits ausgetauschten Pflastersteinen (Quelle: Christine Andres)

In diesem Fall können herstellerbedingte Ursachen jedoch nahezu ausgeschlossen werden, da sich die beanstandeten Verfärbungen vollflächig im grauen und anthrazitfarbenen Pflaster wie auch bei den Tiefbordsteinen zeigen.

Ein nachträgliches Reinigen, Imprägnieren oder eine sonstige Oberflächenbehandlung bringt in einem solchen Fall tatsächlich nicht den gewünschten Erfolg. Dies bestätigt im Prinzip die Aussage des Bauherrn, dass verschiedene Reinigungsaktionen bisher zu keiner Besserung geführt hätten.

Die Ausblühungen in den bereits ausgetauschten Steinen sind auf den verwendeten (Jura-)Kalksplitt zurückzuführen.

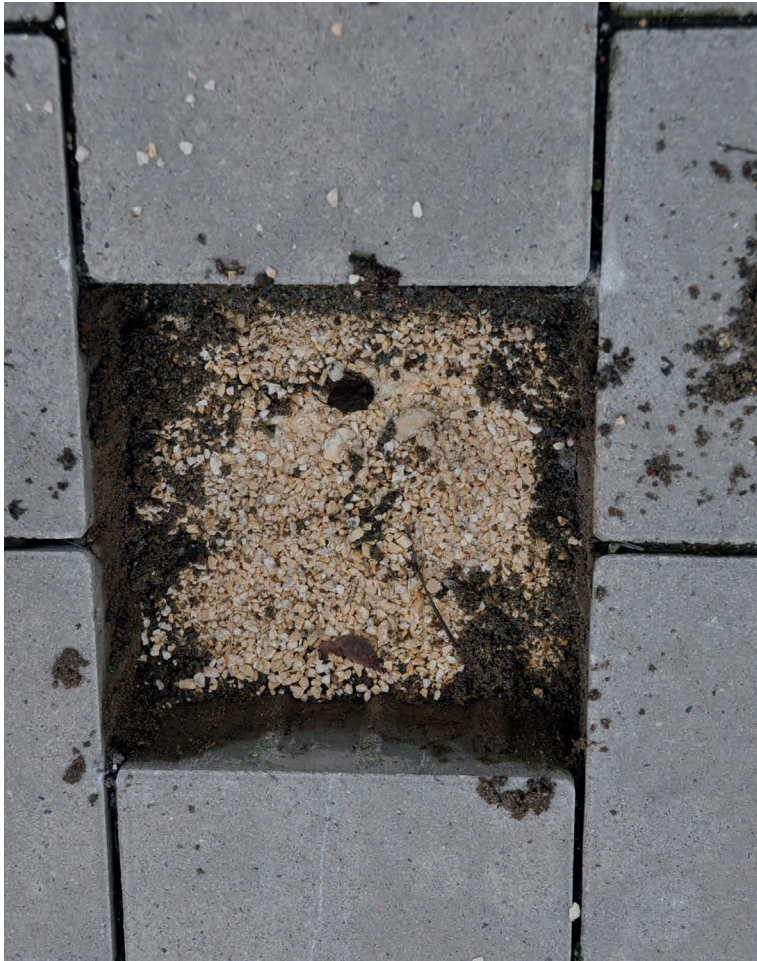
- Fugenfüllung mit einem dunklen (dunkelbraunen) Fugensand der Körnung 0/2.
- Bettungsmaterial ist ein heller Kalksplitt der Körnung 2/5 (Bild 5).
- Als Tragschicht wurde ein kornabgestuftes Mineralgemisch der Körnung 0/45 eingebaut, das so weit geeignet erschien.

Bild 5: Der dunkle Fugensand und der helle Kalksplitt als Bettungsmaterial 2/5 (Quelle: Christine Andres)

Gelblich-bräunliche Verfärbungen, wie in diesem Fall, können auf die Verwendung eisenhaltiger Fugensande zurückzuführen sein. In Verbindung mit Niederschlägen können sich die eisenhaltigen Feinteile lösen und die beschriebenen Verfärbungen in Pflastersteinen verursachen.

Der verwendete Fugensand weist eine sehr dunkle Farbe auf, sodass hier möglicherweise tatsächlich Eisenoxide Bestandteil sind, die durch zusätzliche Carbonatierungseffekte (durch den verwendeten Kalksplitt) zu den Erscheinungen geführt haben könnten.

Der verwendete Fugensand scheint für die Verfärbungen maßgeblich zu sein und ist insofern für die Fugenfüllung einer Pflasterfläche nicht geeignet. Ebenso wenig ist er hinsichtlich seiner Körnung in Bezug auf den verwendeten Splitt geeignet. Hier ist die erforderliche Filterstabi-
