# Raumklima und Feuchtigkeit

## Wichtige Planungsschwerpunkte bei der Sanierung von Bestandsbauten, Denkmälern und Altbausubstanz

**E**in Fachwerkhaus wurde in den Jahren 2016 bis 2023 umfangreich instand gesetzt. Holzbauteile des Gebäudes waren schadhaft und beeinträchtigt. Ein zu geringer Dachüberstand war vorhanden, welcher zu einer dauerhaft hohen Regenbelastung führte. Ebenso mussten defekte Einläufkästen erneuert werden. Mit welchen (individuellen) Maßnahmen das Fachwerkhaus instand gesetzt wurde, lesen Sie im folgenden Artikel.

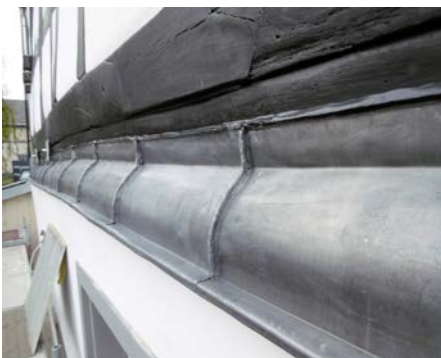
(2) Gerundete, handwerklich angeformte Abdeckung mit Fachwerkanschluss als hinterlüftete Konstruktion.

Besonders am Mauerwerksvorsprung zwischen der aus Bruchstein ausgeführten Erdgeschossmauer und der Fachwerkkonstruktion in den Obergeschossen ist deutlich erkennbarer biologischer Bewuchs aufgrund dauerhafter Feuchtigkeitseinwirkung zu sehen.

Regenwasser gelangte unkontrolliert über Jahre auf den gerundeten Mauerkronenanschluss als Übergang zur Fachwerkkonstruktion. Das herablaufende Wasser drang zudem in erhöhtem Maß in die Fugen zwischen Fachwerk und Gefache ein. Die in den 1990er-Jahren durchgeführten Instandsetzungsmaßnahmen wurden nicht fachgerecht ausgeführt. Sie haben

Der durch die Denkmalbehörde genehmigte erweiterte Dachüberstand zum Schutz der Fassade war nicht ausreichend, um einen auskömmlichen Schutz der gerundeten Mauerwerkskrone sicherzustellen. Es wurden zusätzliche Maßnahmen, wie die in einer handwerklichen Meisterleistung handgeformte, an die Konturen angepasste Bleiabdeckung notwendig. Diese hinterlüftete Konstruktion sorgt für einen effektiven Schutz in diesem Bereich.

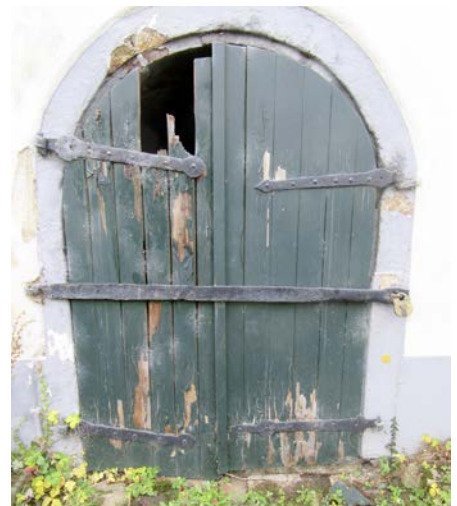
(3) Einseitig stark beeinträchtigte Rundbogentür zum Gewölbekeller durch oberflächlich unkontrolliert abfließendes Regenwasser.

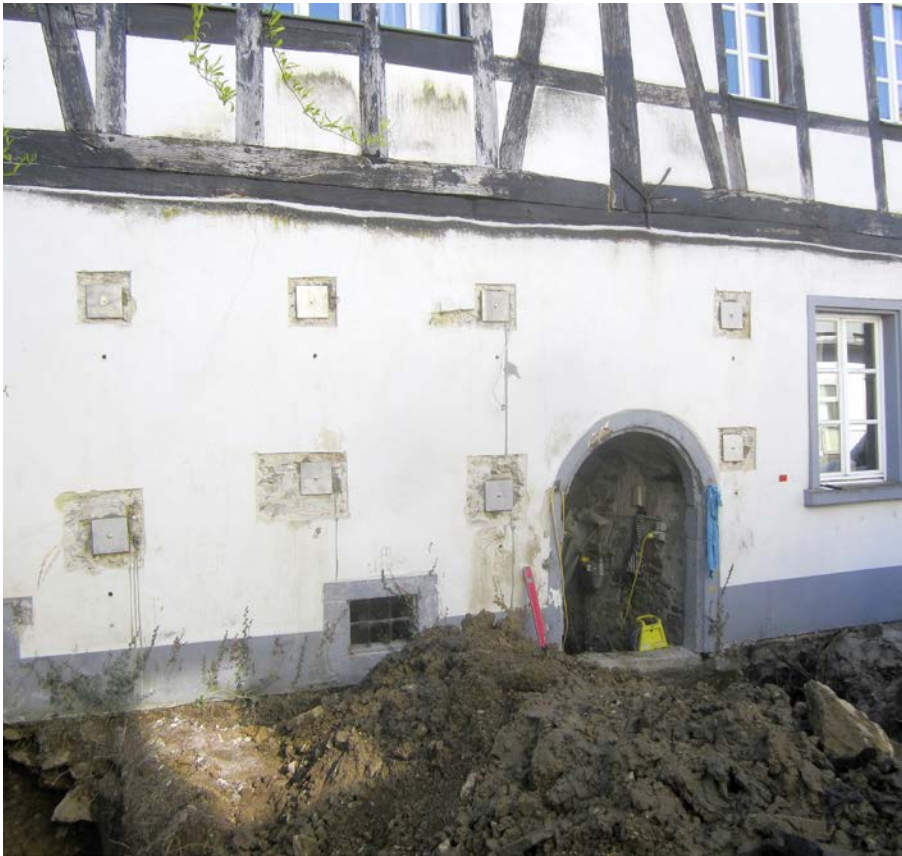
Im Zuge der Inaugenscheinnahme des Gebäudes wurde festgestellt, dass sich der untere Rähm des Fachwerkgiebels im Übergangsbereich zur Bruchsteinwand deutlich nach außen gewölbt und verschoben hatte, was die Stabilität der Giebelwand bedrohte. Im Rahmen der durchgeführten Untersuchungen am Gebäude konnte festgestellt werden, dass ein Zuganker im Zuge der vorangegangenen Sanierung unsachgemäß abgetrennt und nicht ersetzt

(4) Grundsicherung der Giebelwand

wurde. Der einzige verbliebene Zuganker hatte keine ausreichende Stabilität und Verbindung zum restlichen Baukörper.

Die vorrangig nötige Sicherung der Wand erfolgte zunächst mit einer Grundsicherung in Form von neu eingebrachten, rückseitigen Verankerungen in den Bereichen des Gewölbes und des Bruchsteinmauerwerks. Der vorhandene Außenputz wurde im Bereich der Konterplatten der Ankerstäbe zurückgebaut, sodass ein kraftschlüssiger Verbund mit dem Bruchstein entstand und dies nach Abschluss der Maßnahmen überputzt werden konnten. Die aus perforierten Zugstäben bestehenden Anker wurden tief ins Gebäude getrieben und mit Zement verpresst, sodass eine belastbare Verbindung mit dem Baukörper entstand.

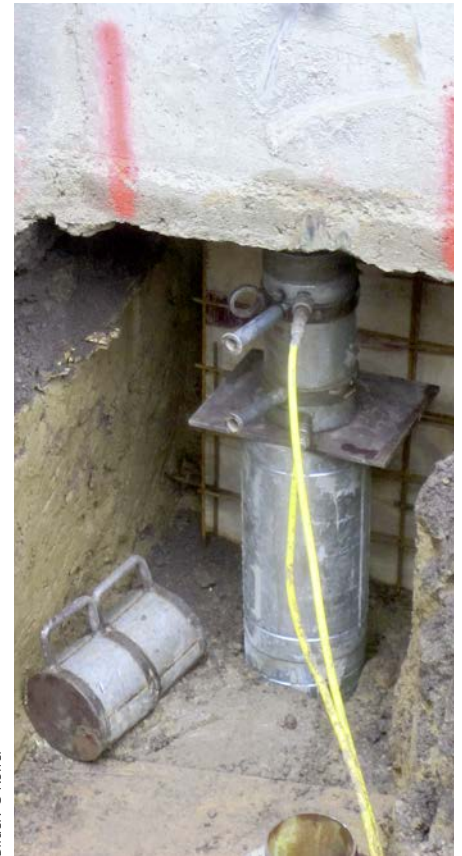
(5) Hydraulische Presse mit Zylinderkern zum Eintreiben in den Untergrund

Folgenden wurde eine Bohrpfahlgründung mit hydraulischen Pressen eingebracht, bis auf tragfähigen Grund getrieben und kraftschlüssig zum zuvor hergestellten Fundamentbalken ausbetoniert. Diese Maßnahmen sorgen für eine neue Stabilität der Fassade, die sich nun nicht mehr auswölben kann.

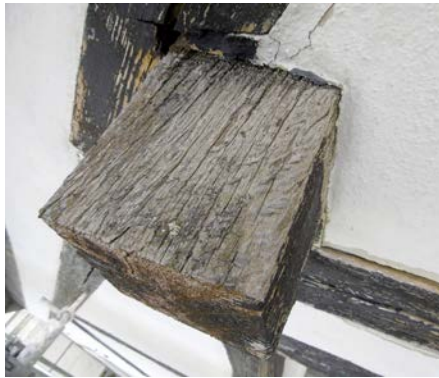
(8) Vor der Sanierung: Ungeschützt auskragender Balkenkopf

Die schon historisch exponierten Balkenköpfe waren durch die dauerhafte Feuchtebelastung ebenfalls beeinträchtigt. Sie wurden instand gesetzt, mit diffusionsoffener Grundierung und einer Farbe auf Leinölbasis behandelt sowie mit einem Opferholz beaufschlagt.

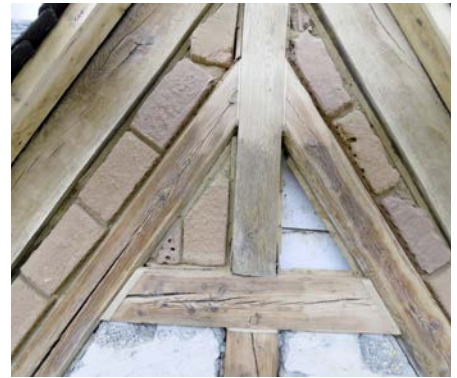
(10) Gereinigtes, in Teilen bereits instand gesetztes Fachwerk mit teilweise neuer Ausfachung mit Lehmsteinen

Im Rahmen der Sanierungsmaßnahmen in den 1990er-Jahren wurden ungeeignete Materialien für die Ausmauerung und zum Verputzen der Gefache verwendet. Aufgenommene Feuchtigkeit konnte deshalb nur unzureichend wieder abgegeben werden. Der Putz musste sowohl im Innen- als auch im Außenbereich abgeschlagen werden. Nicht mehr zu haltende Gefache wurden neu mit Lehmsteinen in Lehmmörtel versetzt ausgefacht.

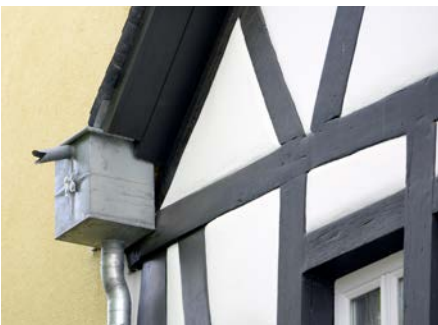
(7) Nach der Sanierung: Instand gesetzter Einlaufkasten und Fachwerk mit fertigem, erweitertem Dachüberstand

ausgetauscht bzw. repariert. Undichtigkeiten in der obersten wasserführenden Ebene, der Schiefereindeckung, wurden instand gesetzt. Zuvor wurde die durch dauerhafte Einwirkung von Wasser beeinträchtigte Fachwerkkonstruktion fachgerecht instand gesetzt.

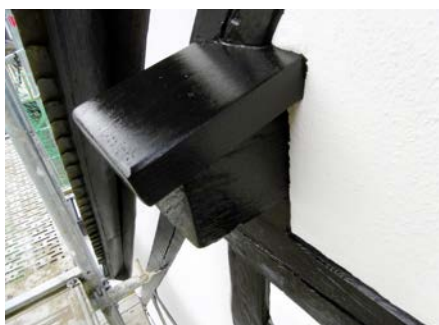
(9) Nach der Sanierung: Balkenkopf mit Opferholz in fertigem Zustand

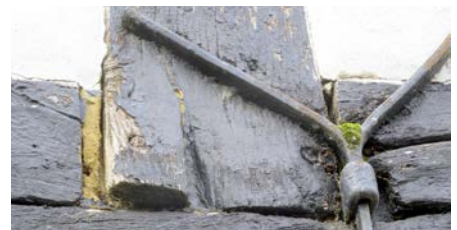
(11) Vor der Sanierung: Verbliebener historischer Zuganker mit sichtbarem, aufliegendem biologischen Bewuchs. Die Y-förmige Ausbildung des Ankers leitete oberflächlich abfließendes Wasser in die Holzkonstruktion.
