Dachsanierung

Monitoring gegen Feuchteschäden

Die Sanierung einer ehemaligen Produktionshalle stellte Fachplaner vor komplexe Herausforderungen. Es galt, den Charakter des Gebäudes zu erhalten und gleichzeitig einen GEG-konformen, dichten Dachaufbau zu planen. Dieser Beitrag begleitet das Projekt von der Analyse der Bestandskonstruktion, über die Planung des neuen Dachaufbaus bis hin zur Überwachung und Abnahme der Sanierungsarbeiten.

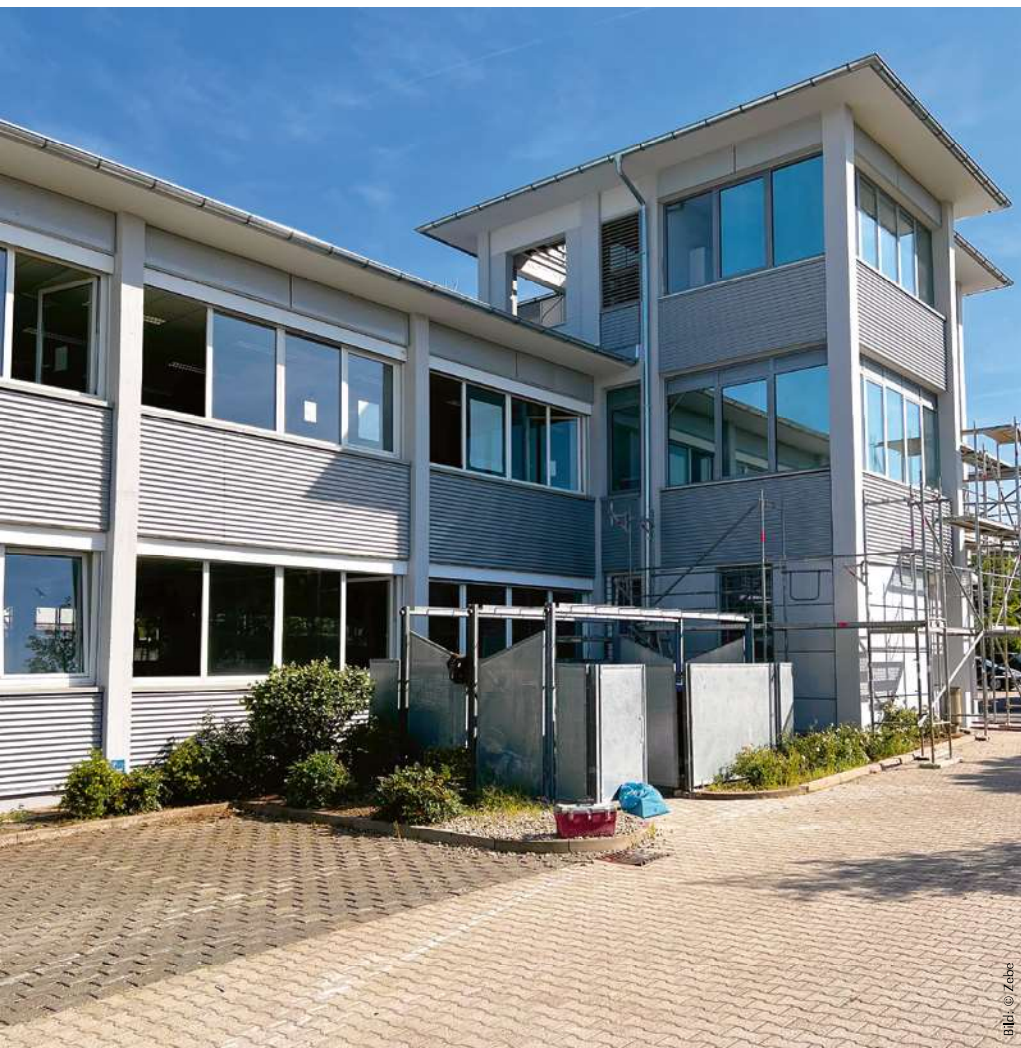
1 | Der Charakter des ehemaligen Produktionsgebäudes mit seinen auskragenden Dachüberständen sollte auch nach der Sanierung erhalten bleiben.

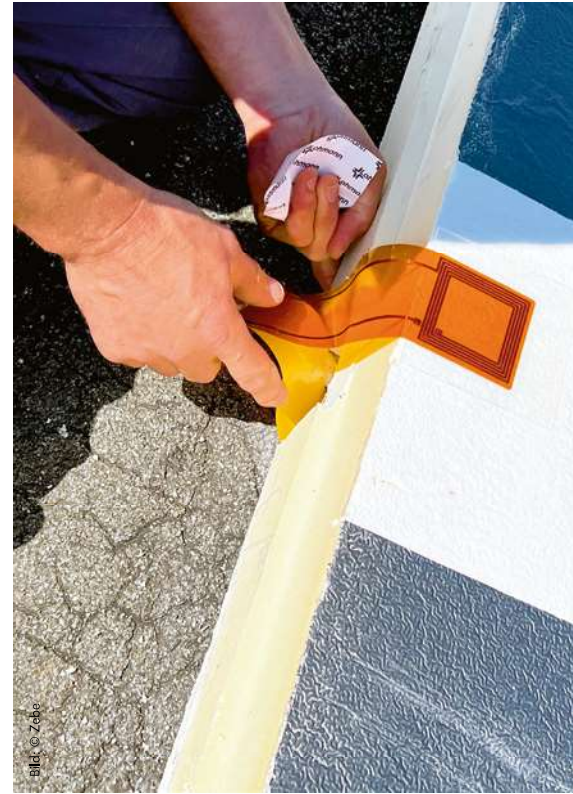
2 | Die Feuchtesensoren werden so eingebaut, dass sie unter der Wärmedämmung auf der Dampfsperre bzw. dem Altdach liegen.

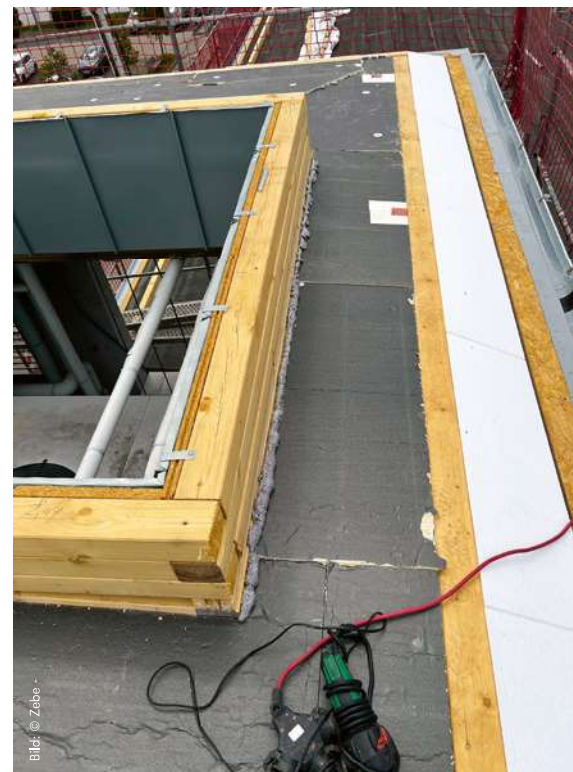
3 | Die passiven Sensoren wurden auch an der Traufe vor der Bohle installiert. Die Dämmkeile aus EPS wurden vor Verlegung der Abdichtungslage mit einem Brandschutzvlies abgedeckt.

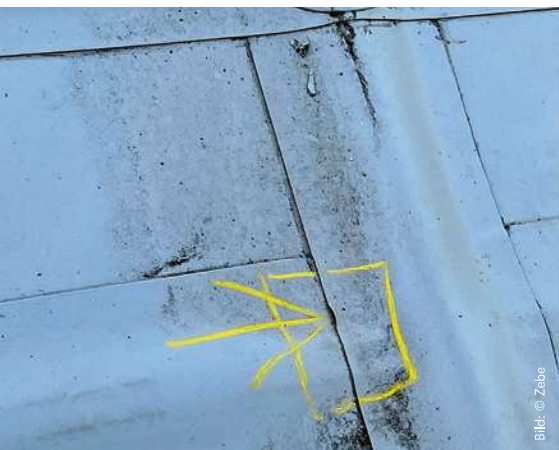
4 | Tatsächlich wurden trotz sorgfältigster Arbeit und Kontrolle mit der Prüfnadel an diversen Stellen wie den T-Stößen auch Undichtigkeiten festgestellt. Diese teilweise nur kapillarwirkenden Stellen konnten vom Dachdecker vor der Abnahme überarbeitet werden.

Im Rahmen der Dichtigkeitsprüfung wurden tatsächlich einige unsauber geschlossene Schweißstellen gefunden: Dabei handelte es sich v. a. um kapillar wirkende Undichtigkeiten, die trotz sorgfältiger Arbeitsvorbereitung und Ausführung durch die Dachdecker entstanden sind. Diese potenziellen Schwachstellen dokumentierten die Techniker in einem ausführlichen Prüf- und Messprotokoll, das dem Dachdecker vor der eigentlichen Abnahme übergeben wurde und als Basis für die Überarbeitungsmaßnahmen diente. So konnten die Dachdecker vor Übergabe ihres Gewerks auch die Abnahmefähigkeit sicherstellen. Das Protokoll kann bei Bedarf durch genaue GPS-Daten und fotogrammetrische Dokumentationen ergänzt werden.

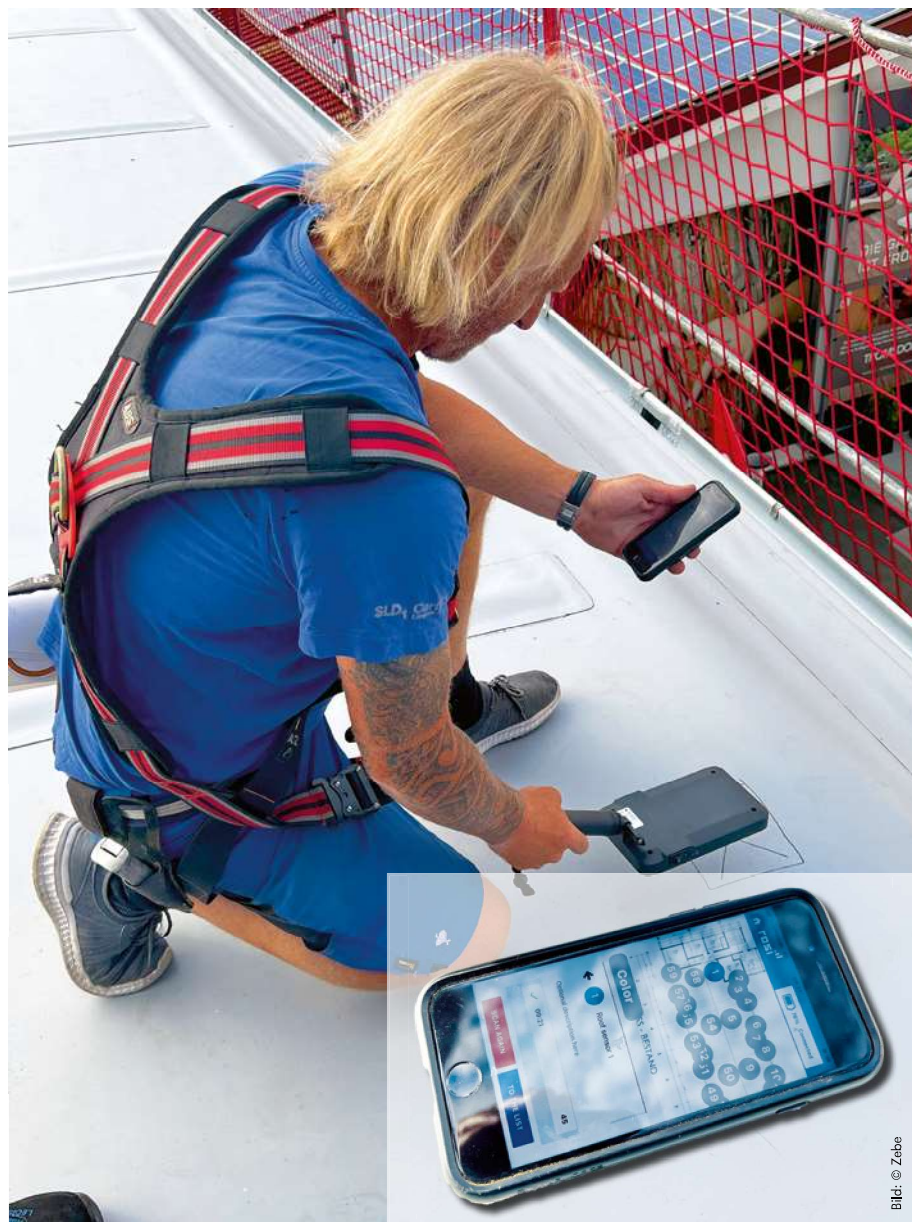
5 | Die Feuchtwerte der über die Dachfläche verteilten Sensoren werden mit einem Scanner ausgelesen und erlauben so Rückschlüsse über den Zustand des Dachaufbaus. Die Sensorpunkte werden im Plan verortet und zeigen nach dem Auslesen mit dem Scanner auch die Feuchtwerte an.

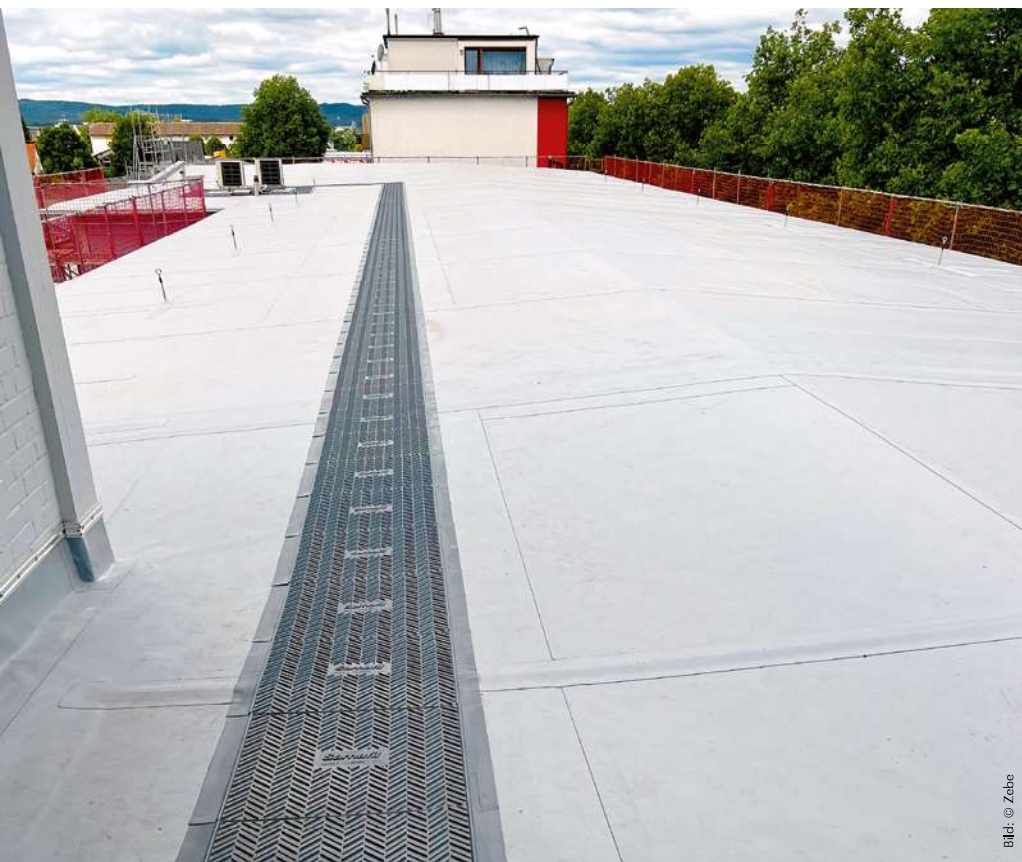
6 | Nach der Dichtigkeitsprüfung konnte die überarbeitete Dachfläche mängelfrei abgenommen werden.
