## Dachsanierung

# Monitoring gegen Feuchteschäden

Die Sanierung einer ehemaligen Produktionshalle stellte Fachplaner vor komplexe Herausforderungen. Es galt, den Charakter des Gebäudes zu erhalten und gleichzeitig einen GEG-konformen, dichten Dachaufbau zu planen. Dieser Beitrag begleitet das Projekt von der Analyse der Bestandskonstruktion, über die Planung des neuen Dachaufbaus bis hin zur Überwachung und Abnahme der Sanierungsarbeiten.

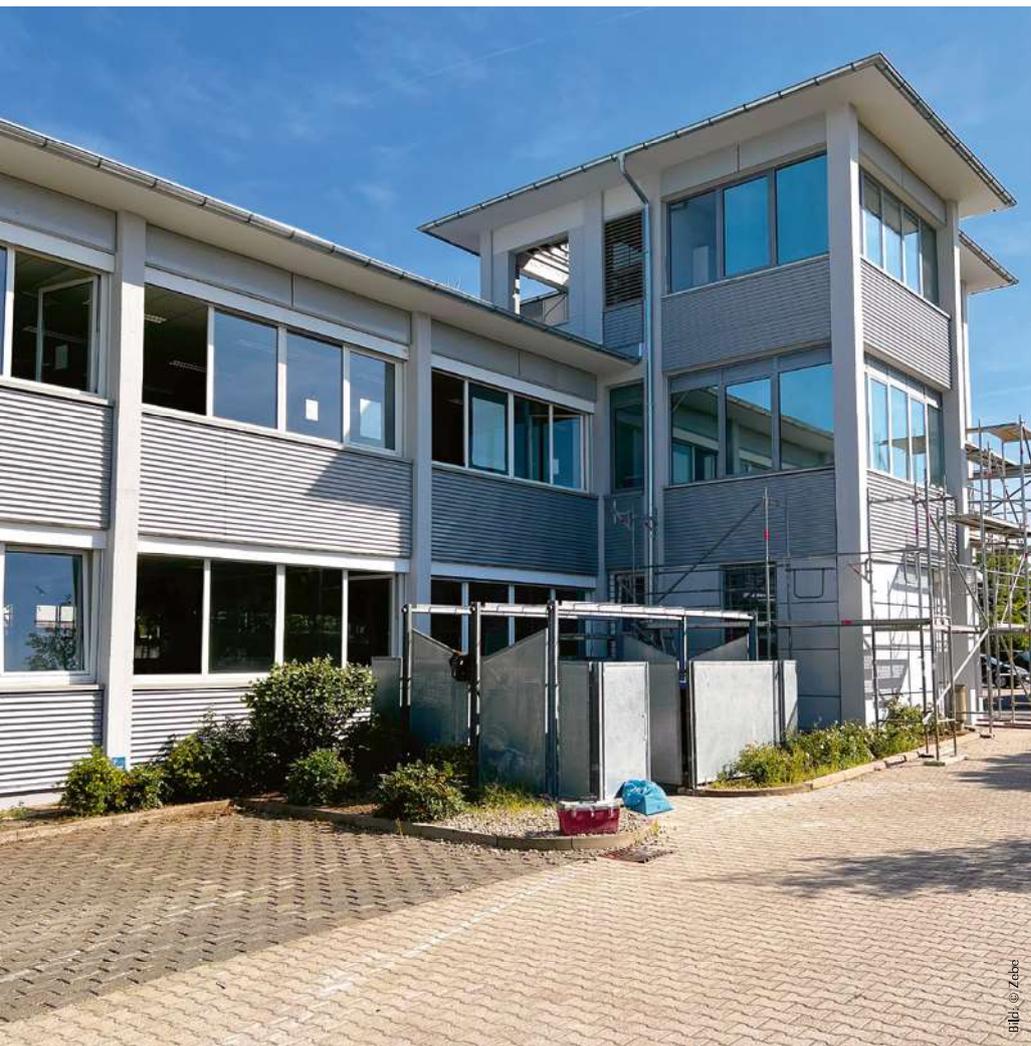
1 | Der Charakter des ehemaligen Produktionsgebäudes mit seinen auskragenden Dachüberständen sollte auch nach der Sanierung erhalten bleiben.

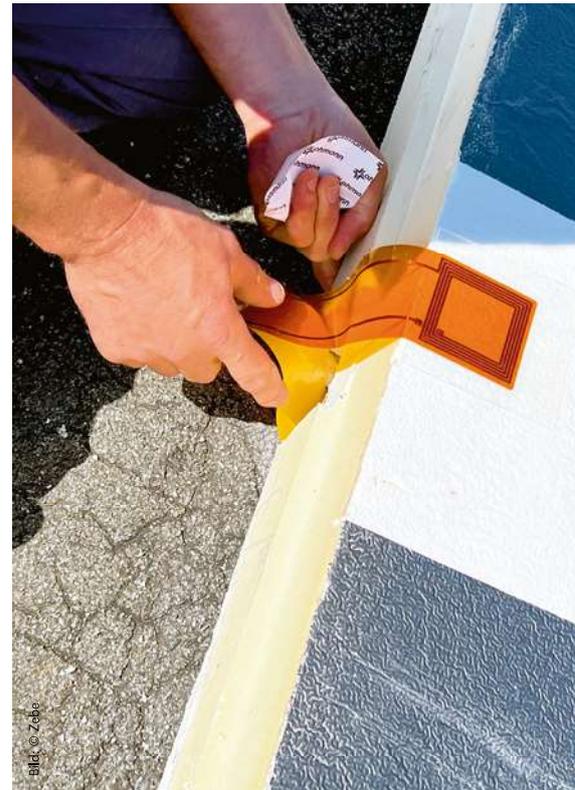
2 | Die Feuchtesensoren werden so eingebaut, dass sie unter der Wärmedämmung auf der Dampfsperre bzw. dem Altdach liegen.

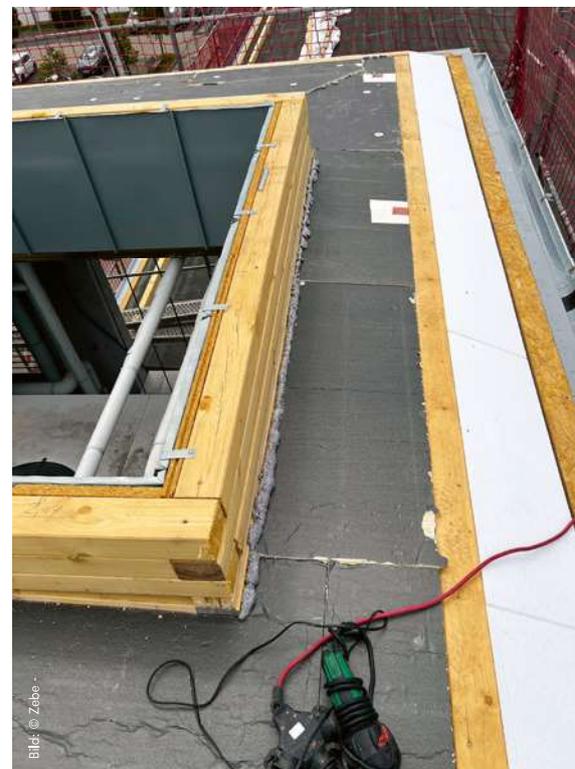
3 | Die passiven Sensoren wurden auch an der Traufe vor der Bohle installiert. Die Dämmkeile aus EPS wurden vor Verlegung der Abdichtungslage mit einem Brandschutzvlies abgedeckt.

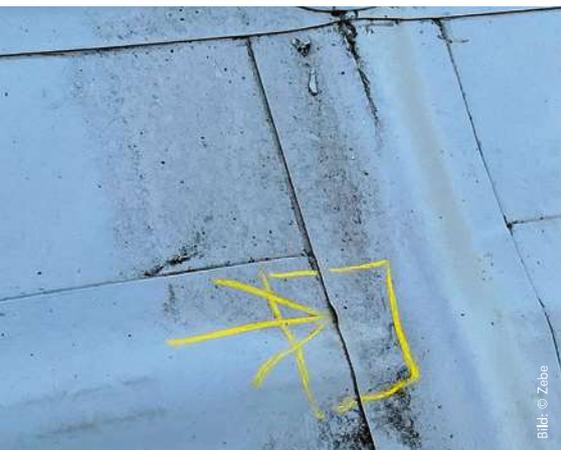
4 | Tatsächlich wurden trotz sorgfältigster Arbeit und Kontrolle mit der Prüfnadel an diversen Stellen wie den T-Stößen auch Undichtigkeiten festgestellt. Diese teilweise nur kapillarwirkenden Stellen konnten vom Dachdecker vor der Abnahme überarbeitet werden.

Im Rahmen der Dichtigkeitsprüfung wurden tatsächlich einige unsauber geschlossene Schweißstellen gefunden: Dabei handelte es sich v. a. um kapillar wirkende Undichtigkeiten, die trotz sorgfältiger Arbeitsvorbereitung und Ausführung durch die Dachdecker entstanden sind. Diese potenziellen Schwachstellen dokumentierten die Techniker in einem ausführlichen Prüf- und Messprotokoll, das dem Dachdecker vor der eigentlichen Abnahme übergeben wurde und als Basis für die Überarbeitungsmaßnahmen diente. So konnten die Dachdecker vor Übergabe ihres Gewerks auch die Abnahmefähigkeit sicherstellen. Das Protokoll kann bei Bedarf durch genaue GPS-Daten und fotogrammetrische Dokumentationen ergänzt werden.

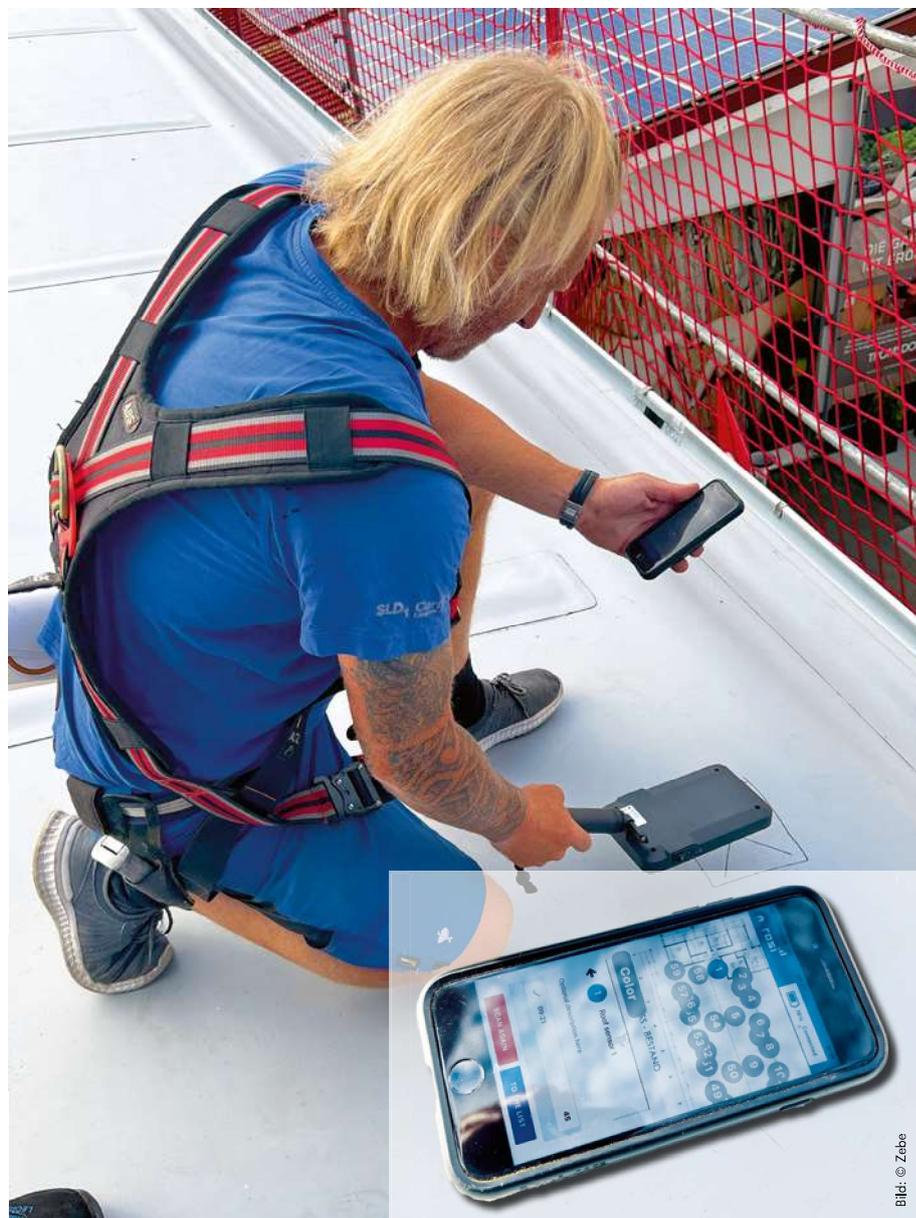
5 | Die Feuchtwerte der über die Dachfläche verteilten Sensoren werden mit einem Scanner ausgelesen und erlauben so Rückschlüsse über den Zustand des Dachaufbaus. Die Sensorpunkte werden im Plan verortet und zeigen nach dem Auslesen mit dem Scanner auch die Feuchtwerte an.

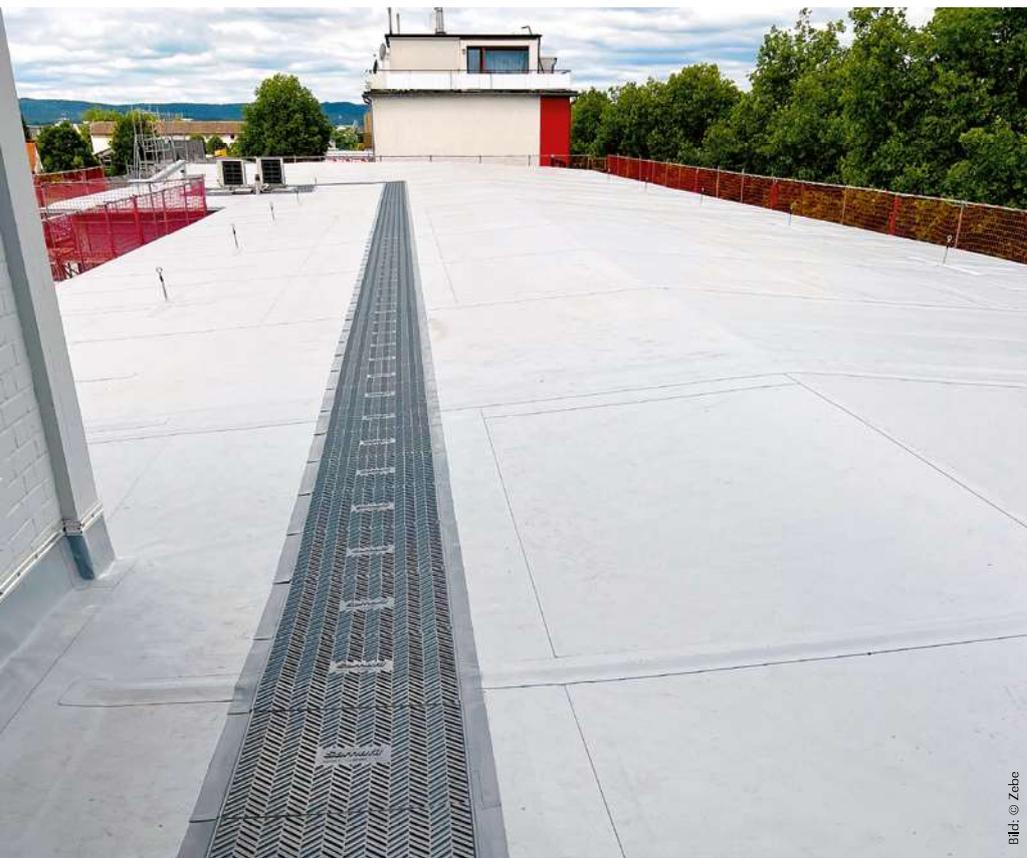
6 | Nach der Dichtigkeitsprüfung konnte die überarbeitete Dachfläche mängelfrei abgenommen werden.
