2.2 Schäden an Treppen

2.2.1.1 Verrutschen einer Treppe aus Betonfertigteilen sowie Feuchteschäden aufgrund falschen Konstruktionsaufbaus (T1)

Schäden im GaLaBau

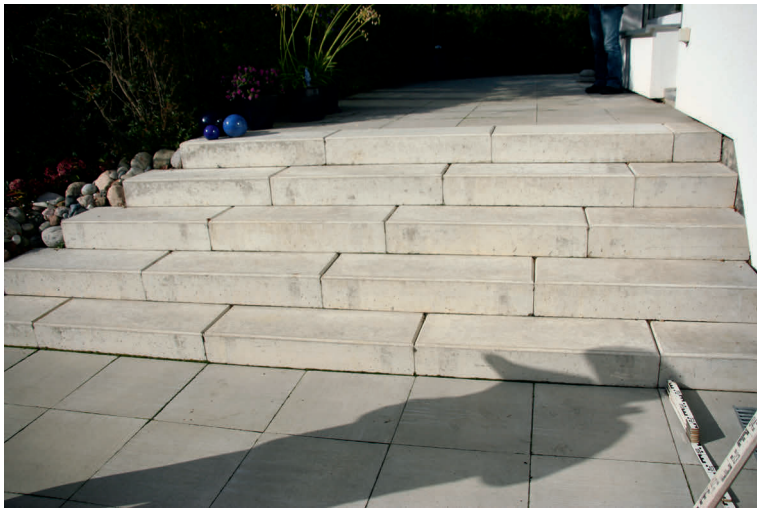
Ein Hauseingang wird über einen fünfstufigen Treppenaufgang erschlossen. Die Treppenanlage ist mit 100 cm langen, 35 cm tiefen und 15 cm hohen Blockstufen aus Betonfertigteilen gebaut (Bild 1). Die Stufenbreite variiert von der untersten Stufe mit insgesamt 4 m Länge bis zur obersten Stufe mit ca. 3,2 m Länge. Die einzelnen Blockstufen haben Sichtbetonoberflächen und weisen rundherum eine angearbeitete Fase auf. Sowohl zwischen den einzelnen Stufen als auch zur anschließenden Belagsfläche sind Vertiefungen entstanden, in denen sich Schmutz sammeln kann.

Bild 1: Treppenstufenanlage aus Sichtbetonfertigteilen (Quelle: Jutta Curtius)

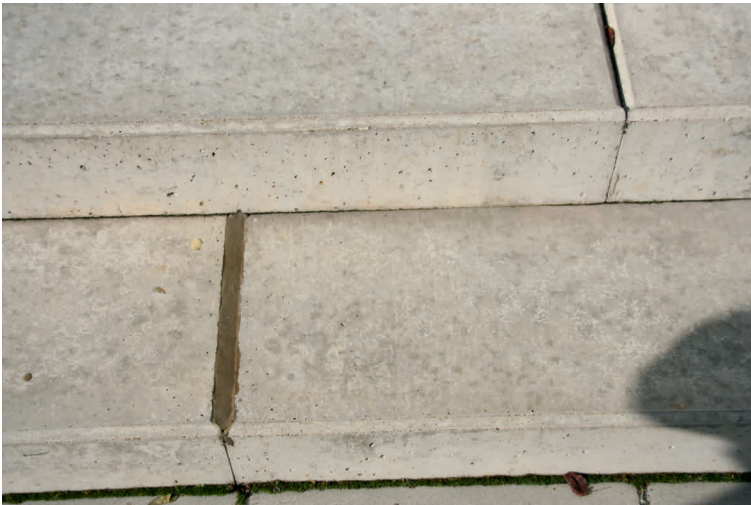
Zur anschließenden Fassade hin wurde die Bauwerkstrennfuge nicht mit entsprechendem Fugenmaterialien geschlossen und notwendige Profile fehlen. Es findet sich ein ungeschützter Hohlraum, der sich mit Schmutz zugesetzt hat. An der hausabgewandten Seite fehlt eine Befestigung. Die Steine sind mit dem Untergrund gewandert. Durch die seitlichen Fasen sind in der Stufe Rillen vorhanden, diese wurden zum Teil ausgespachtelt (Bild 2).

Die einzelnen Betonfertigteile weisen Unebenheiten auf. Es zeigen sich sowohl Erhebungen als auch Vertiefungen. Die Fasen haben sog. Beton-nasen. Weiterhin treten erhebliche Marmorierungen und Farbabweichungen auf.

Bild 2: Ausspachtelung der Rillen (Quelle: Jutta Curtius)

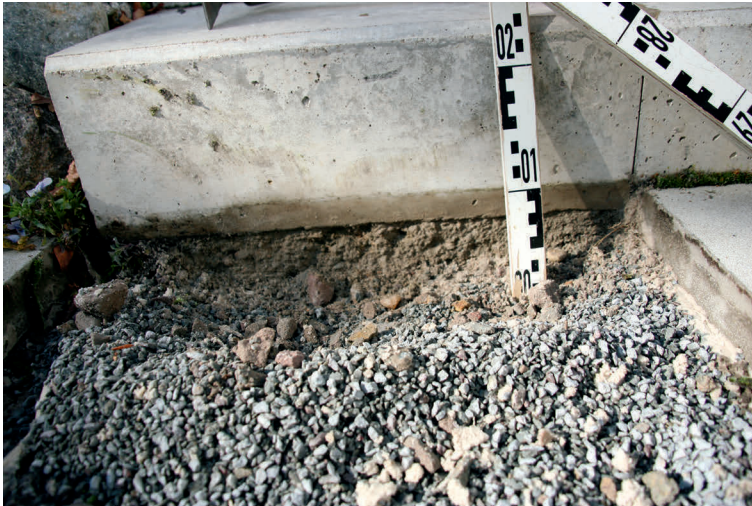
Der Plattenbelag vor der Treppe hat ein leichtes Gefälle zur Treppe hin. Die unterste Stufenreihe ist feucht. Es wurde ein 8 cm starkes nasses Betonbett festgestellt, darunter befindet sich ca. 10 cm Recyclingmaterial.

Der Gesamteindruck war hier ausschlaggebend, sodass das Material ausgetauscht werden musste. Eine zusätzliche Beprobung ergab, dass die Wasseraufnahme den Massenanteil von 7 % überschritt. Ein regelgerechter Konstruktionsaufbau für die Treppenstufen fehlt, sodass die Stufen schon leichte Verschiebung zur Seite aufweisen (Bild 3).

Bild 3: Vorhandene Tragschicht der Blockstufen von 8 cm (Quelle: Jutta Curtius)

Die Feuchtigkeit, hervorgerufen durch fehlendes Gefälle der einzelnen Stufen, falsches Gefälle zur Stufenanlage und ein nicht dränfähiger Unterbau lassen keine Reparatur zu. Die Treppe muss komplett abgebaut werden. Das Material ist in Gänze zu ersetzen.
