4.5 Installation von Blitz- und Überspannungsschutz

Ausführungshandbuch für Photovoltaik-Anlagen

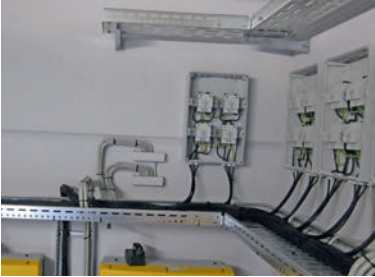
Abb. 4.5-3: Ableitung parallel zu geschützten Stromkreisen geführt,
Quelle: VGH Versicherungen

Bei der Montage des Überspannungsschutzes ist häufig zu bemängeln, dass dieser unvollständig ausgeführt wird. So werden beispielsweise zum Schutz der Wechselrichter zwar auf der AC-Seite Schutzgeräte montiert, die DC-Seite oder Datenanschlüsse jedoch übersehen. Die Installation der Schutzgeräte erfolgt häufig an zu langen Anschlussleitungen oder diese werden parallel zu geschützten Stromkreisen verlegt.

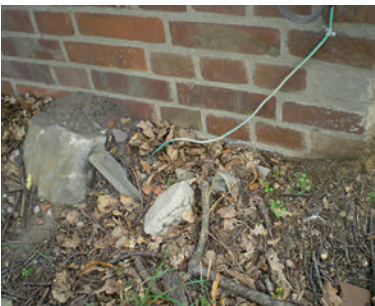
Abb. 4.5-4: Behelfsmäßige Erdungsanlagen,
Quelle: VGH Versicherungen

Ebenfalls unsinnig ist der Anschluss von Überspannungsschutzgeräten an behelfsmäßige Erdungsanlagen ohne Verbindung zur elektrischen Anlage des Gebäudes oder der PV-Anlage. Vor der Installation der Schutzgeräte ist zunächst der Potentialausgleich fachgerecht herzustellen.

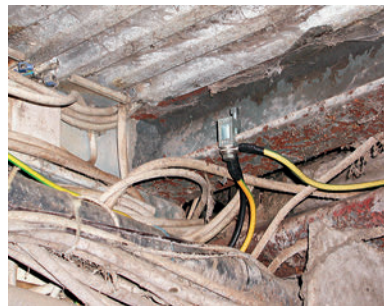
Abb. 4.5-5: Behelfsmäßige Erdungsanlagen,
Quelle: VGH Versicherungen

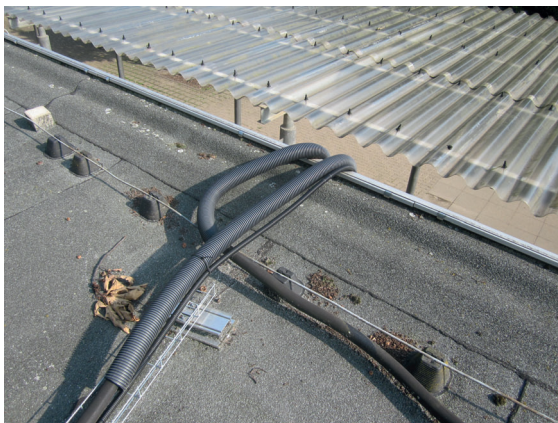
Abb. 4.5-5: Trennungsabstand nicht eingehalten, Beispielbild 1, Quelle: VGH Versicherungen

Die Ergebnisse von Besichtigungen zeigen, dass oftmals trotz gegenteiliger Planung die erforderlichen Trennungsabstände zwischen blitzstromtragenden Bauteilen und Komponenten der PV-Anlage bei der Ausführung nicht eingehalten werden.

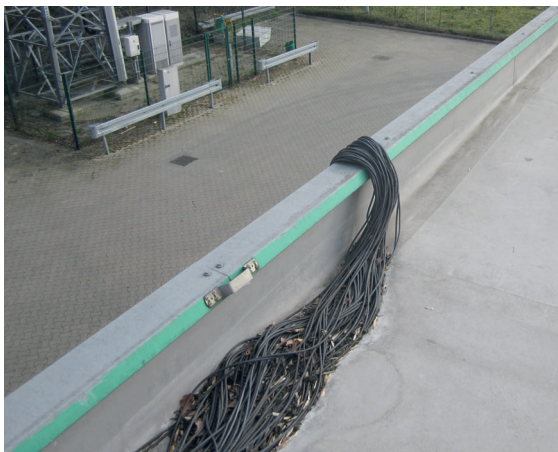
Abb. 4.5-6: Trennungsabstand nicht eingehalten, Beispielbild 2, Quelle: VGH Versicherungen

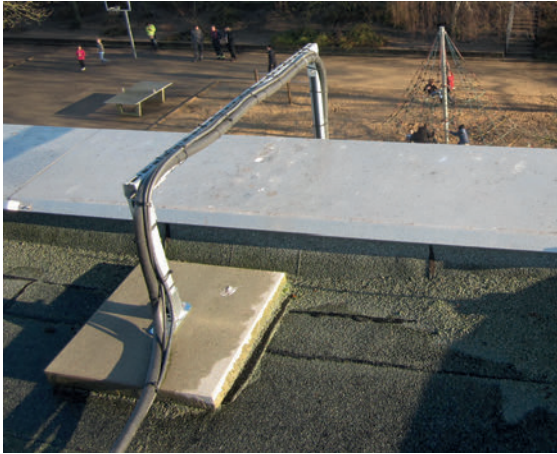
Abb. 4.5-9: Trennungsabstand eingehalten, Quelle: VGH Versicherungen

Insbesondere die Metallabdeckungen der Attika werden häufig an den äußeren Blitzschutz angeschlossen. Sollen nun die DC-Leitungen auf der Fassade geführt werden, ist

die Einhaltung eines Trennungsabstands oftmals nur mit einer aufwendigeren Konstruktion möglich.

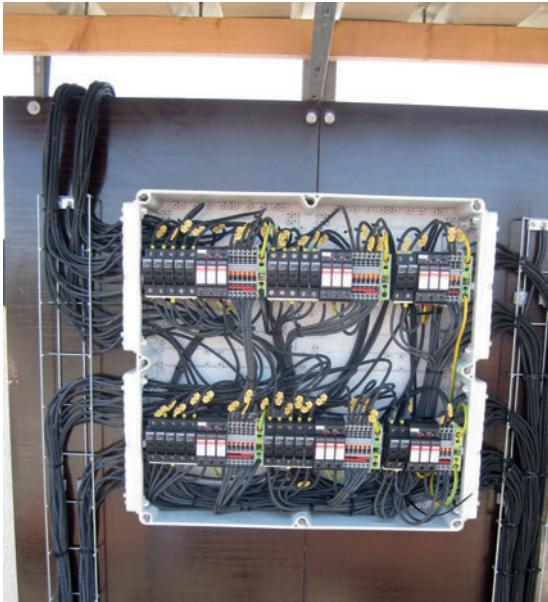
Abb. 4.5-11: Kabelführung Überspannungsschutz mangelhaft,
Quelle: VGH Versicherungen

Häufig werden die Leitungen des geschützten Bereichs parallel zu denen der ungeschützten Bereiche oder parallel zu den Ableitungen verlegt. Im Falle des Ansprechens der Ableiter wird es hierdurch zu induktiven Einkopplungen in geschützte Anlagenteile kommen.

Der Schutzpegel, den ein Schutzgerät bietet, wird so zwar an den Geräteklemmen des Ableiters, nicht aber am zu schützenden Gerät erreicht. Als

Folge sind Überspannungsschäden trotz installierter Schutztechnik zu erwarten.

Wenn sich Kreuzungen von Leitungen des geschützten und des ungeschützten Bereichs nicht vermeiden lassen, sind diese rechtwinklig durchzuführen.
