# Leseprobe

## 3.7 Wechselrichter

## Handbuch Instandhaltung und Wartung von Photovoltaik-Anlagen

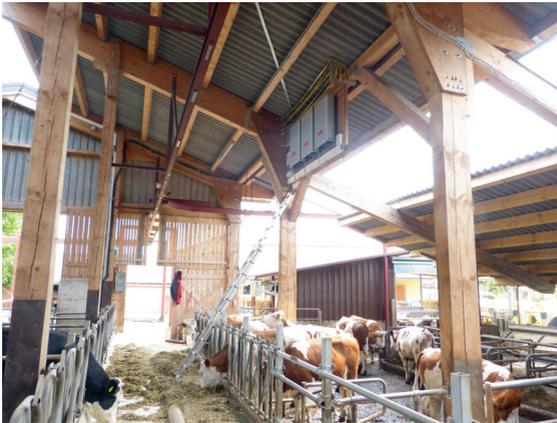
*Abb. 3.7-1: Völlig ungeeigneter Montageort, Quelle: SV Schröder*

Wechselrichteranbringungsorte, die nur durch eine Leiter oder gar Klettereinlagen erreichbar sind, sind als „No-Go“ zu bezeichnen. Sie bergen erhebliche Unfallgefahren. Zudem ist die ordnungsgemäße Funktion kaum sicherzustellen, wenn z. B. mögliche Warmmel-

Unter anderem sind nach DIN VDE 0100-530 elektrische Geräte so zu installieren, dass sie jederzeit ohne Hilfsmittel zu erreichen sind. Dies ist zum einen der Betriebssicherheit sowie der Unfallvermeidung bei der Wartung und Instandsetzung geschuldet. Zudem ergeben sich in den Installationsanleitungen der Gerätehersteller zu meist Hinweise, dass die Geräte auf Augenhöhe zu installieren sind, um Erschwernisse bei Reparatur oder einem Gerätetausch zu vermeiden.

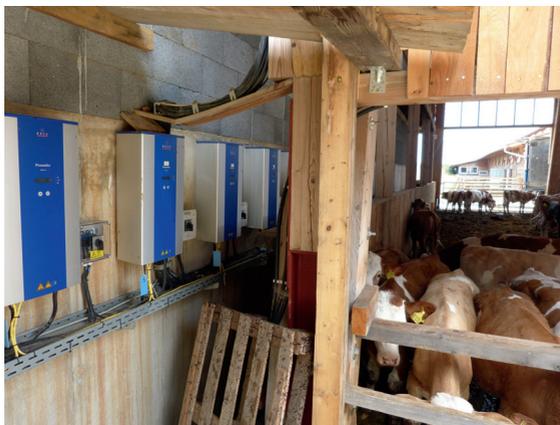
Abb. 3.7-2: Ungünstige Zugänglichkeit sowie Gefahr durch Tiere, Quelle: SV Schröder

Nicht nur die Erreichbarkeit der Geräte ist von Notwendigkeit. Bei nicht wenigen PV-Anlagen trifft man auf sehr ungünstige Installationsbereiche, welche bereits beim regulären Betrieb einer PV-Anlage im Zusammenhang mit dem betrieblichen Umfeld sowohl erhöhte Schadensrisiken als auch Unfallgefahren darstellen.

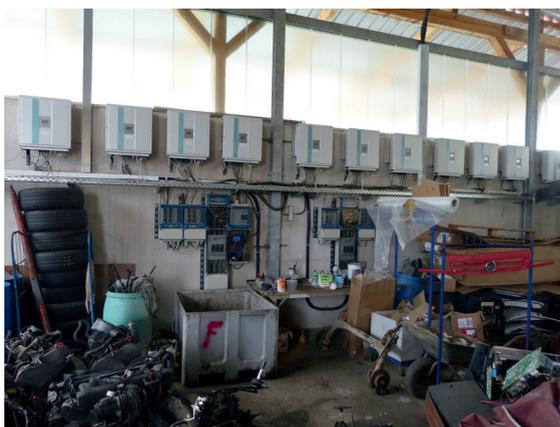
Abb. 3.7-3: Kritisches Umfeld für einen Wechselrichteranbringungsort, Quelle: SV Schröder

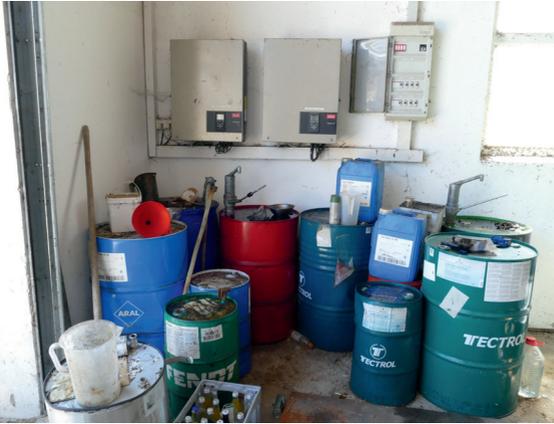
Abb. 3.7-4: Nicht erlaubter Betrieb in Räumen mit gelagerten Schmier- und Betriebsstoffen, Quelle: SV Schröder

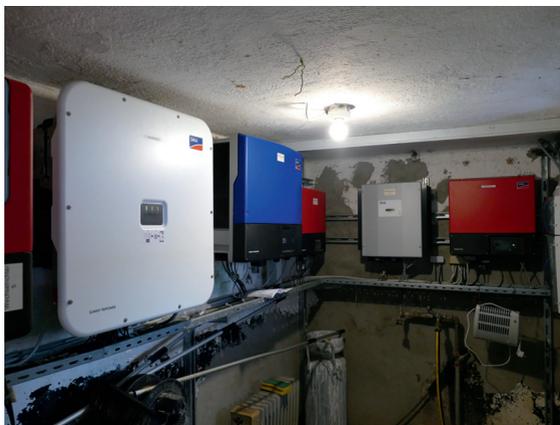
*Abb. 3.7-5: Mangelhafte Montageabstände in einem viel zu kleinen Raum, Quelle: SV Schröder*

Wärme und Feuchtigkeit sind für elektrische Anlagen und Geräte keine günstigen Betriebsvoraussetzungen. Sicherlich ist es von Vorteil, alle Wechselrichter in einem geschlossenen, witterungsgeschützten Raum unterzubringen. Werden allerdings hierbei die Installationsregeln der Wechselrichterhersteller missachtet und laufen die Geräte unter ungünstigen – sprich erwärmten – Umgebungsbedingungen, ergeben sich mitunter erhebliche Ertragsdefizite aufgrund interner thermischer Abregelungen, insbesondere gerade zu der Jahreszeit mit den höchsten zu erwartenden Erträgen.

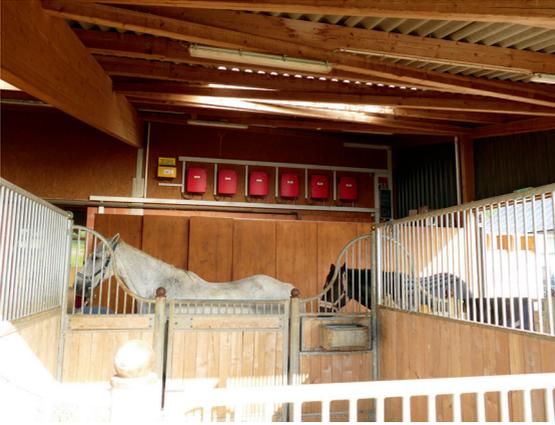
Abb. 3.7-6: Wechselrichter in einem Reitstall (=feuergefährdete Betriebsstätte), noch dazu auf einem Holzgrund installiert, Quelle: SV Schröder

Im Bereich von feuergefährdeten Betriebsstätten ergeben sich immer wieder problematische Installationsbedingungen. Wechselrichter und andere elektrische Betriebsmittel, welche nicht zur Versorgung des Gebäudes gehören, haben darin nichts verloren. Grundsätzlich kann in solchen Räumen weder eine Brandentstehung noch eine mechanische Beschädigung ausgeschlossen werden.

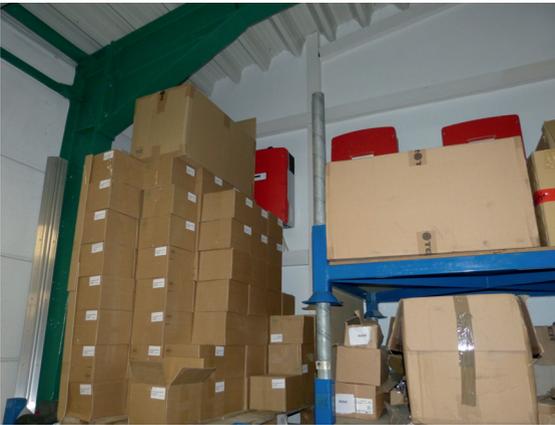
Abb. 3.7-7: Lagerraum (=feuergefährdete Betriebsstätte) mit brennbaren Materialien, Quelle: SV Schröder
