7.5.2 Risse

Planungshandbuch Straßen- und Wegebau

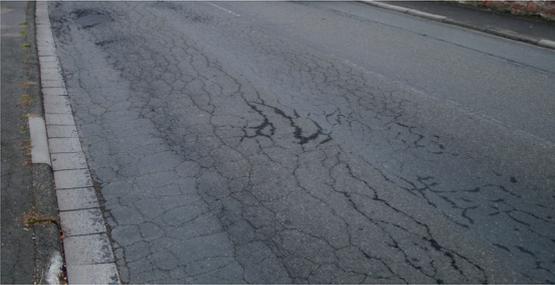
Abb. 7.5.2-1 Netzrisse im Bereich der Fahrbahn (Quelle: Rupp)

Bei einem derartigen Schadensbild ist zu vermuten, dass die Tragfähigkeit der Straße den aktuellen Verkehrsbelastungen nicht mehr standhält. Eine genauere Aussage über den Aufbau kann durch eine Kernbohrung

Wenn sich eine Verkehrsfläche in einem solchen Zustand befindet, ist eine Erneuerung des gesamten Fahrbahnaufbaus mit einer Dimensionierung, die den Ansprüchen der Verkehrsbelastung gerecht wird, ange-
raten. Die Dimensionierung sollte nach dem einschlägigen Regelwerk der FGSV erfolgen.

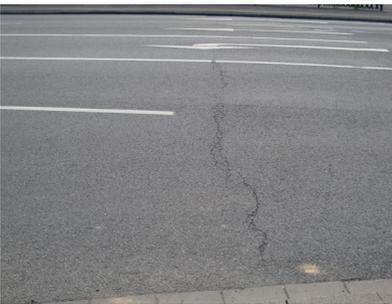
Abb. 7.5.2-2 Querrisse im Bereich der Fahrbahn (Quelle: Rupp)

Nahtstellen Ein solches Schadensbild ist oftmals an Nahtstellen zu beobachten. Hier ist vermutlich die Tagesnaht in der Tragschicht die Schadensursache. Der Riss reflektiert durch die Deckschicht hindurch.

Auffräsen und Verguss Eine fachgerechte Instandhaltung erfolgt durch das Auffräsen der Risse und anschließenden Verguss mit bituminöser Fugenvergussmasse. Abschließend wird die sanierte Fuge mit Brechsand abgestreut.

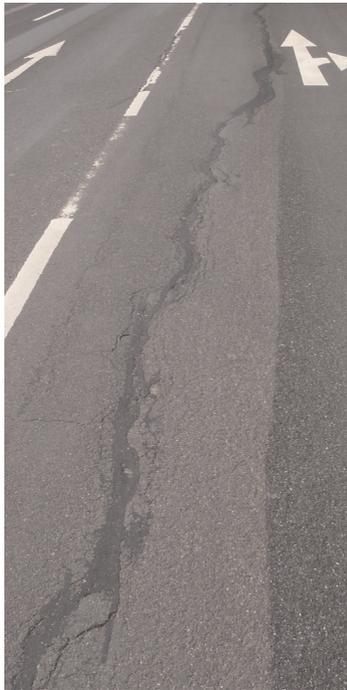
Abb. 7.5.2-3 Längsrisse (teilweise vergossen) im Bereich der Fahrbahn
(Quelle: Rupp)

Hier ist ein zum Teil vergossener Längsriss zu sehen, der wie oben beschrieben saniert wurde.
